GRADO EN ARQUITECTURA TÉCNICA I EDIFICACIÓN

TRABAJO DE FINAL DE GRADO

PRÁCTICUM EN LA EMPRESA
VESTA REHABILITACIÓN, S.L.

El presente proyecto se centra en el seguimiento de obra de la sustitución de una cubierta en una nave industrial en Sant Vicenç de Castellet para la empresa Owen's Corning Fiberglas, S.L. El objetivo de la fábrica es llevar a cabo la retirada todo el fibrocemento existente en cubiertas y canalizaciones. Para ello se modificará la geometría y sistema constructivo, añadiendo una nueva estructura en el interior de la nave con la necesidad de ampliar la cimentación existente.

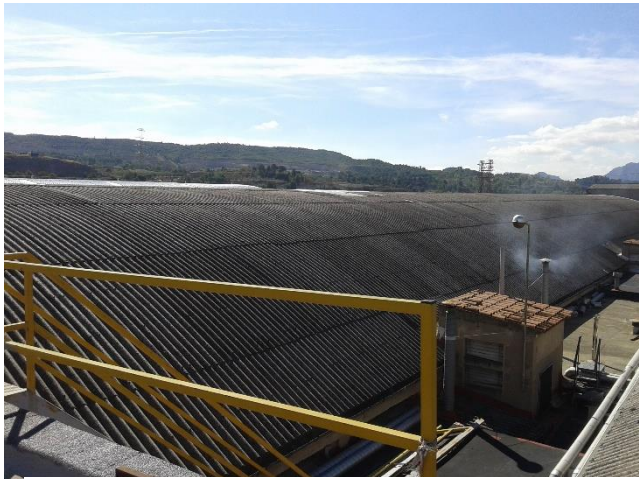
Fig. 5 – Vista exterior de cubierta nave central

El edificio está formado de una estructura de hormigón compuesta de jácenas y pilares, revestimientos de fachada de obra vista, y una tipología de cubierta con acabado de placas curvadas de fibrocemento. El cerramiento de la nave de producción y oficinas de la planta industrial consta de placas de fibrocemento curvas ancladas mecánicamente con ganchos y tornillos que se fijan en las correas y jácenas de hormigón existentes.

La forma de parábola de la cubierta se logra mediante cerchas de hormigón armado que conforman un área superior a la de la planta del edificio, teniendo en cuenta el radio de curvatura, hablamos de una superficie de 2.500 m2. Las placas de amianto presentan alguna rotura pero en general se encuentran en un buen estado de conservación.

Fig. 5 – Outside view of the roof of central nave.

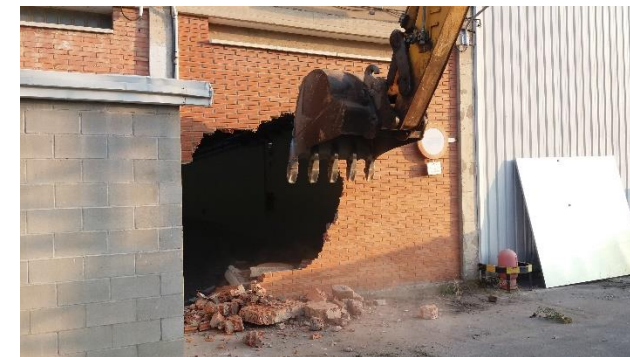
Fig. 16 – Derribo de pared de acceso a obra

Se derribó el cerramiento de fábrica de obra vista mediante brazo giratorio con accesorio de cazo, abriendo un hueco de 4,70 x 4 m delimitado por el pórtico de hormigón.

Fig. 16 – Demolitions Wall acces to the work

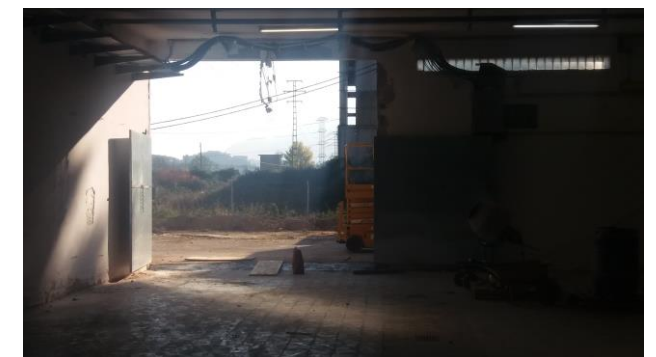
Fig. 17 – Vista acceso desde el interior

Como evacuación de personal en caso de emergencia se utilizarían el propio acceso principal a obra, y dos puertas ubicadas en el fondo de la nave: puerta de evacuación ya existente de la propia nave y una nueva de dos hojas colocada en uno de los tapiados.

Fig. 17 – Indoor acces view

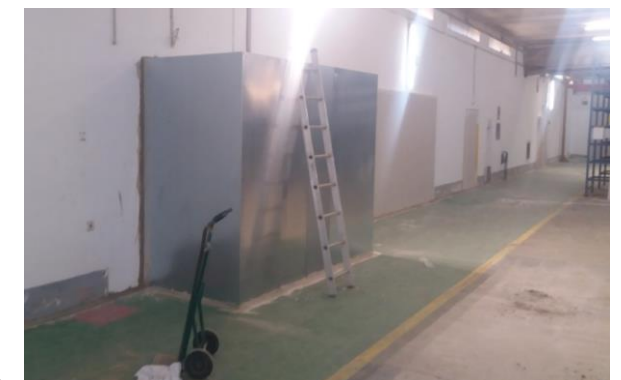
Fig. 18 – Paso seguro de chapa

Debido a la necesidad de la fábrica a acceder a su sala de reuniones y formación. Se colocó un pasillo seguro formado por una estructura metálica autoportante forrada con chapa. Este elemento tenía que ser desmontable por la necesidad de ejecución de la obra.

Fig. 18 – Secure plate stip

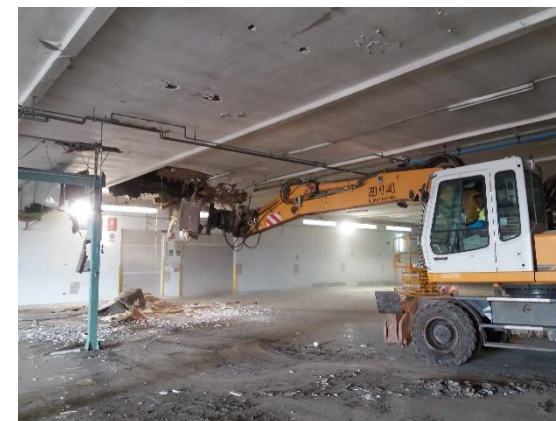
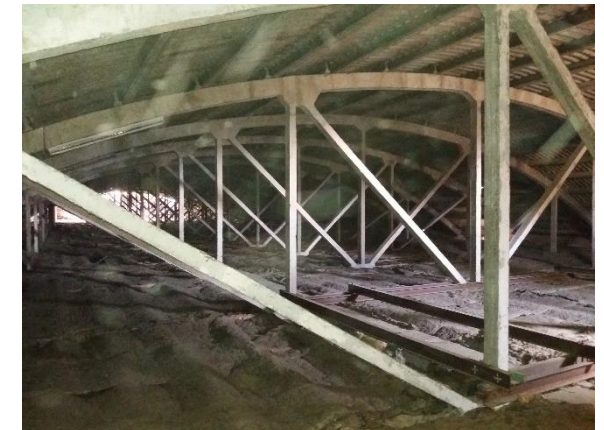
Fig. 20 – Giratoria rompiendo falso techo.

- Verificar el sistema constructivo mediante cata en falso techo – Se picó un hueco por la zona del centro de la nave para comprobar el sistema constructivo del falso techo.
- Tomar fotografías desde el interior para introducir en el servidor interno de la empresa, de esta manera se lleva un seguimiento gráfico de las obras.
- Supervisar la seguridad en los trabajos. Comprobando que los operarios llevaran equipados los EPI's que marca el PSS (Casco, guantes, gafas, chaleco reflectante y mascarilla anti polvo).
- Controlar la utilización del arnés de seguridad para los trabajos en altura con brazo articulado.

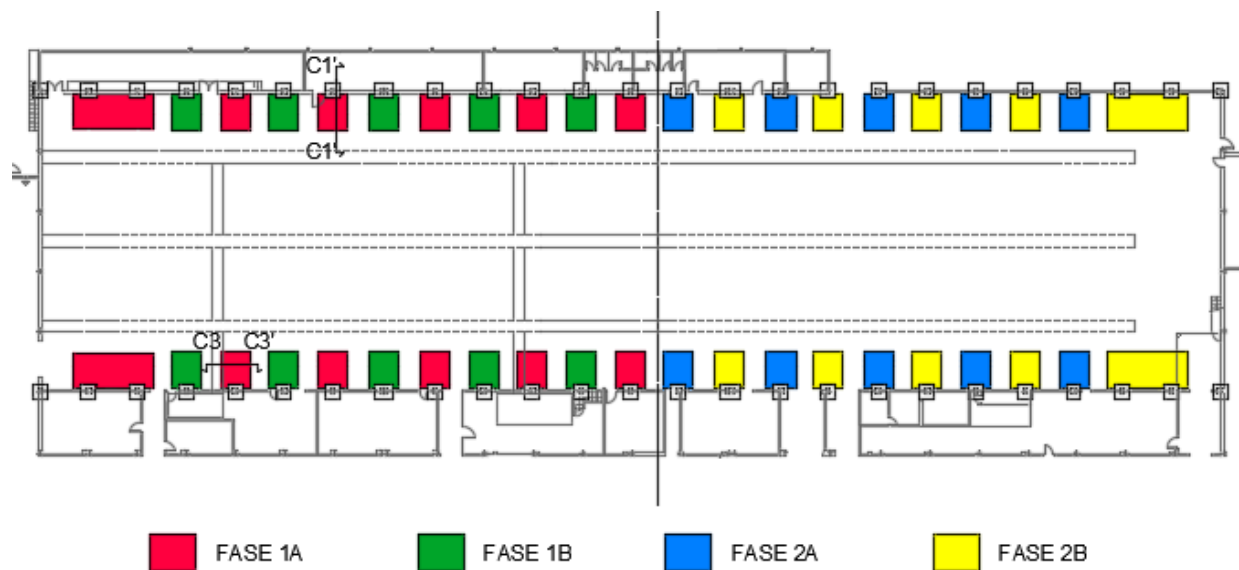
Fig. 23 – Esquema de fases de excavación + cimentación

Para la ejecución de la excavación y cimentación, la principal complicación la marcaba el hecho de que el tipo de terreno limoso, era poco consistente y ofrecía una resistencia limitada. Es por esto que se tomó la decisión de realizar las dos fases simultáneamente (excavación y cimentación). Es decir, para evitar un asiento diferencial en la estructura de la cubierta y que esta se agrietara o produjera daños estructurales. Se fue excavando alternativamente las cajas de las zapatas. Vaciando primero las dos zapatas dobles del fondo de la nave y avanzando de forma alterna en la excavación.

Con la referencia del acceso principal a obra, se establece empezar por la mitad de la nave más alejada, con el criterio de no ocasionar problemas en el tránsito de maquinaria de entrada/salida.

El proceso que se siguió se subdivide en 2 fases:

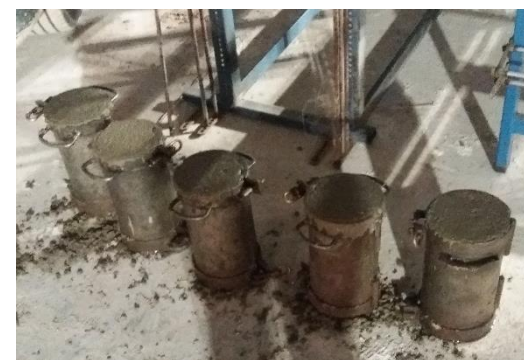
Fig. 29 – Serie de 5 probetas.

6. Colocar la armadura inferior la cual venía soldada de taller. La cuadrícula la formaban barras corrugadas de 16 mm Ø con separación de 20 cm, sin patillas de anclaje. Se colocó sobre calzos (panots) para garantizar un recubrimiento contra terreno de 8 cm.
7. Vertido de hormigón HM-20/B/20/I directo con camión. Al mismo tiempo un operario se encargaba del vibrado de la mezcla con el objetivo de eliminar los huecos de aire del interior. El vibrado es parte fundamental del hormigonado ya que favorece que la composición sea homogénea y de esta manera optimizar la resistencia, durabilidad y anclaje de las armaduras.
8. Curado de hormigón con manguera de agua (2días).
9. El control de calidad del hormigón de cimentación, se ejecutó según proyecto, cumpliendo con 6 lotes de 2 series de forma aleatoria. Cada serie estaba compuesta por 5 probetas y 2 tomas del cono de Abrams.

El último día de hormigonado se desechó una tongada de consistencia no adecuada. Llegó uno de los camiones bomba a obra y la empresa contratada para realizar el control de calidad determinó con ensayo de cono de Abrams in situ que la consistencia era fluida. Después de hacer la prueba varias veces se tuvo que desestimar el camión ralentizando el ritmo de hormigonado.

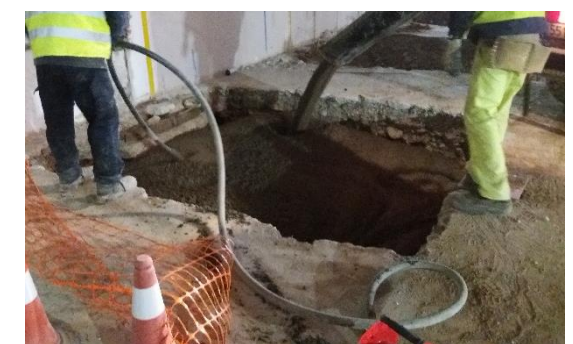
Fig. 30 – Vertido de hormigón y vibrado

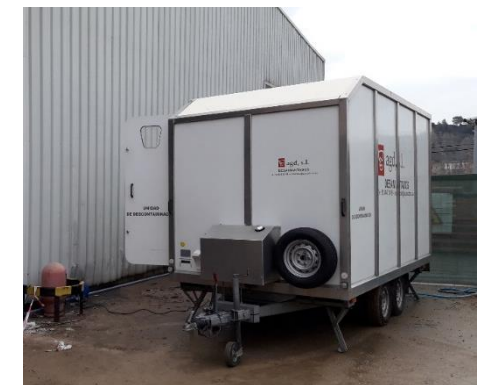
El día de inicio se implantó la unidad de descontaminación, un remolque en la entrada del recinto de la nave. Esta unidad consta de 3 compartimentos aislados entre ellos:

1. Espacio 1 (zona limpia): Cambio de ropa de calle sustituyéndola por la de trabajo.
2. Espacio 2 (zona duchas): Pasan al vestuario de lavabo donde se colocaban las botas antiadherentes y la semi-máscara. Tras lo cual pasan al área de trabajo.
3. Espacio 3 (zona sucia): Finalizados los trabajos los operarios previa aspiración de todos sus equipos pasaban por la ducha de "sucio", donde los mojan. Limpian exteriormente la semimáscara y se desprenden de su vestuario (buzo), lo introducen en una bolsa de plástico, con la consideración de residuo.
4. Espacio 2: Accedían al área del lavabo (siguiente compartimento), donde se quitaban máscaras y botas y una vez limpias, las depositaban en las estanterías.
5. Espacio 1: Pasaban al vestuario de "limpio" donde se vestían de ropa de calle y salían del vestuario.

Fig. 33 – Unidad de descontaminación

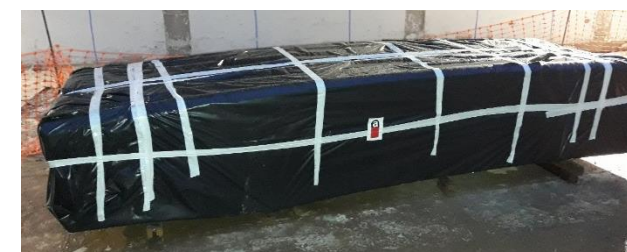
Fig. 37 – Embalaje de placas

6. Entre los 2 operarios descargaban la placa a la plataforma elevadora, directamente sobre el plástico de embalaje.
7. Una vez cargadas la placas se descendía la plataforma a cota +0,00 donde se procedía al embalaje con un plástico mínimo de 400 galgas.

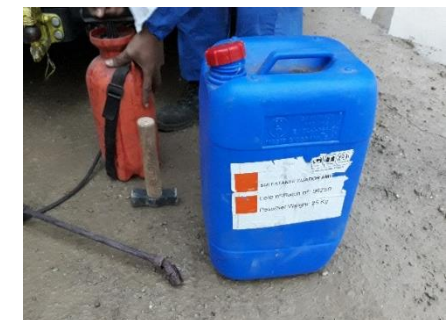
Fig. 38 – emulsión adhesiva Dampener

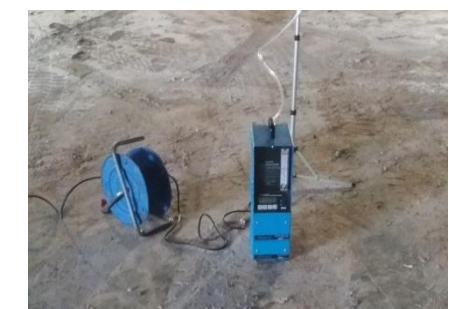
Fig. 39 – Medidor de partículas de amianto

9. Último día medición del ambiente, dando un resultado negativo. Una medición positiva supondría una limpieza exhaustiva de la zona y el retraso de los trabajos posteriores.
10. La empresa de desamiantado se encargaba de la gestión de residuos. Generando un documento el cual identifica: al emisor, al poseedor, al transportista y a la planta receptora de los residuos.

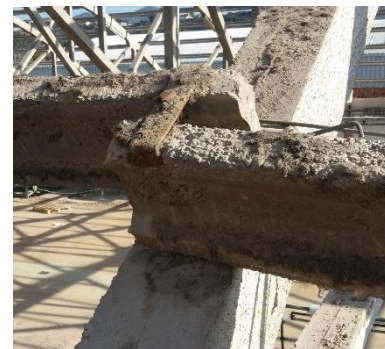
Entre encaballadas los elementos que rigidizan el sistema de estructura de cubierta son las correas formadas por viguetas autoportantes de hormigón armado. Las correas son perpendiculares a las cerchas y cubren la longitud entre pórticos. Van ancladas por sus testas y a la encaballada mediante unos conectores de hierro. por lo tanto no son elementos continuos

Fig. 42 – Unión de correas

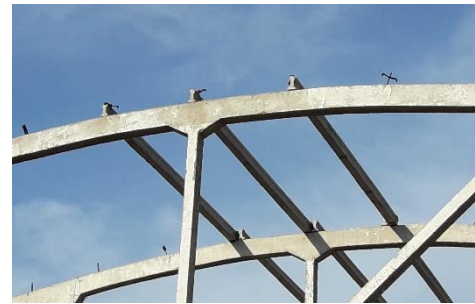
Fig. 45 – 3 correas centrales

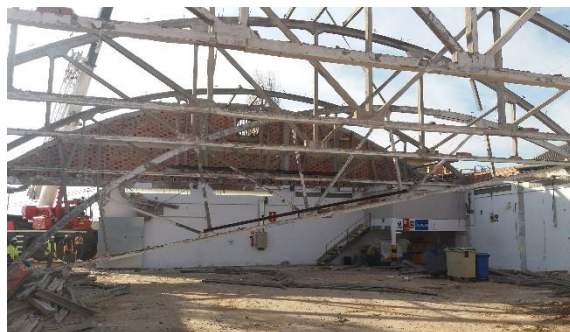
Fig. 46 – Vuelco de encaballada - eje 24

El segundo día se retiró la primera encaballada (eje 23), dejando la del eje 24 sujeta a las 3 correas centrales del muro testero. Se decidió así para no dañar el muro testero ya que la distancia de radio de giro de la cercha del eje 24 era menor que la del eje 23. El equipo que había en obra marchó a desayunar y a la vuelta comprobaron que la siguiente encaballada (eje 22) volcó por uno de sus apoyos. La inestabilidad de la cercha hizo que su peso propio se deslizará de uno de sus extremos desprendiéndose de la fábrica de ladrillo. Este vuelco ocasionó la rotura de la bandeja metálica del paso de instalaciones, no dañó conexiones eléctricas.

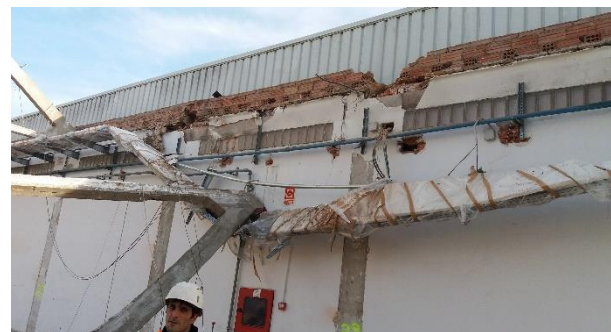
Fig. 47 – Rotura de bandeja metálica

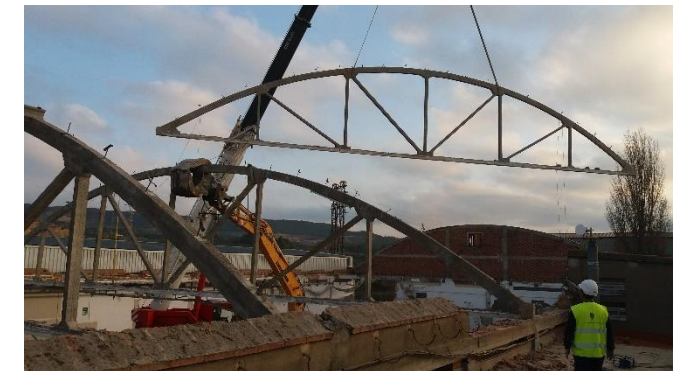
Fig. 49 – Retirada de cercha – eje 16

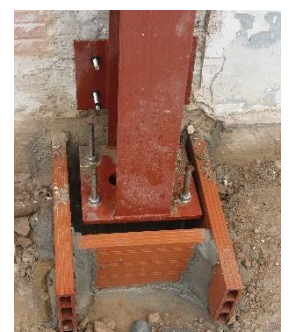
- Formación de encofrado perdido de rasillón cerámico con mortero rápido.
- Relleno del encofrado con mortero grout ligeramente expansivo y sin retracción.
- Repicado del encofrado perdido con pico y maza.

Fig. 56 – Retacado con encofrado perdido

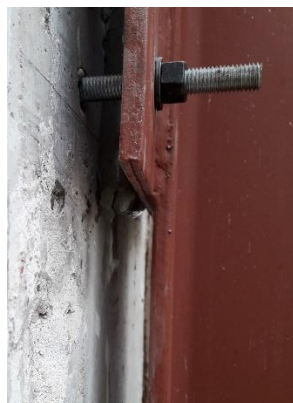
Fig. 59 – Pilar IPE-270 anclado a pilar existente

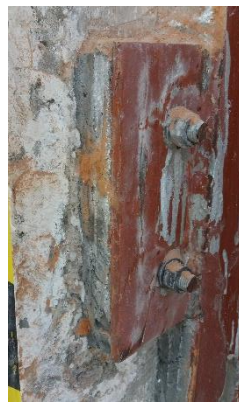
Después de la colocación de las cerchas y plomado de los pilares, se comprobó que la línea de cerramiento existente no estaba alineada con respecto a los perfiles metálicos. Vesta propuso realizar un encofrado perdido de rasillón cerámico relleno de mortero expansivo. Esta solución fue aprobada por Dirección facultativa y ejecutada a la vez que el retacado de base de pilares.

Fig. 60 – Retacado de cara interior pilar IPE-270

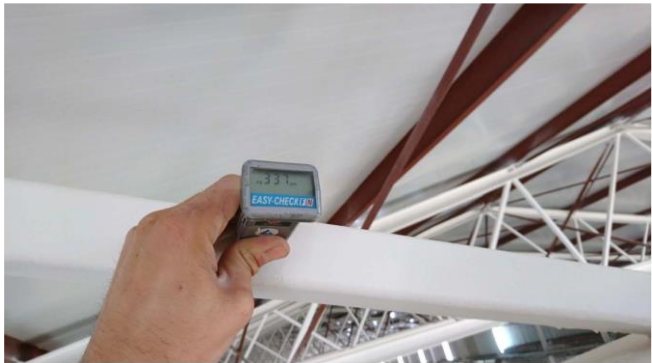
Fig. 74 – Punto de inspección en montante interior

Se realizaron los ensayos por parte de un laboratorio especializado, se encargaba de determinar el espesor del recubrimiento de pintura. El control de espesores se llevó a cabo en 3 ocasiones mediante inspecciones a obra llevando a cabo ensayos por inducción magnética.

Utilizaban un medidor de espesores de recubrimientos “Easy-Check FN”. El método se basa en una sonda calibrada previamente realizando una medida sobre una chapa metálica patrón sin recubrimiento. Posteriormente, la sonda es capaz de reconocer y calcular el espesor de una capa presente entre la punta de la sonda y el substrato metálico. Durante las inspecciones se analizaron la totalidad de pórticos, con un mínimo de 10 puntos por cada uno, dando un resultado medio de todos los elementos mayor al espesor mínimo.

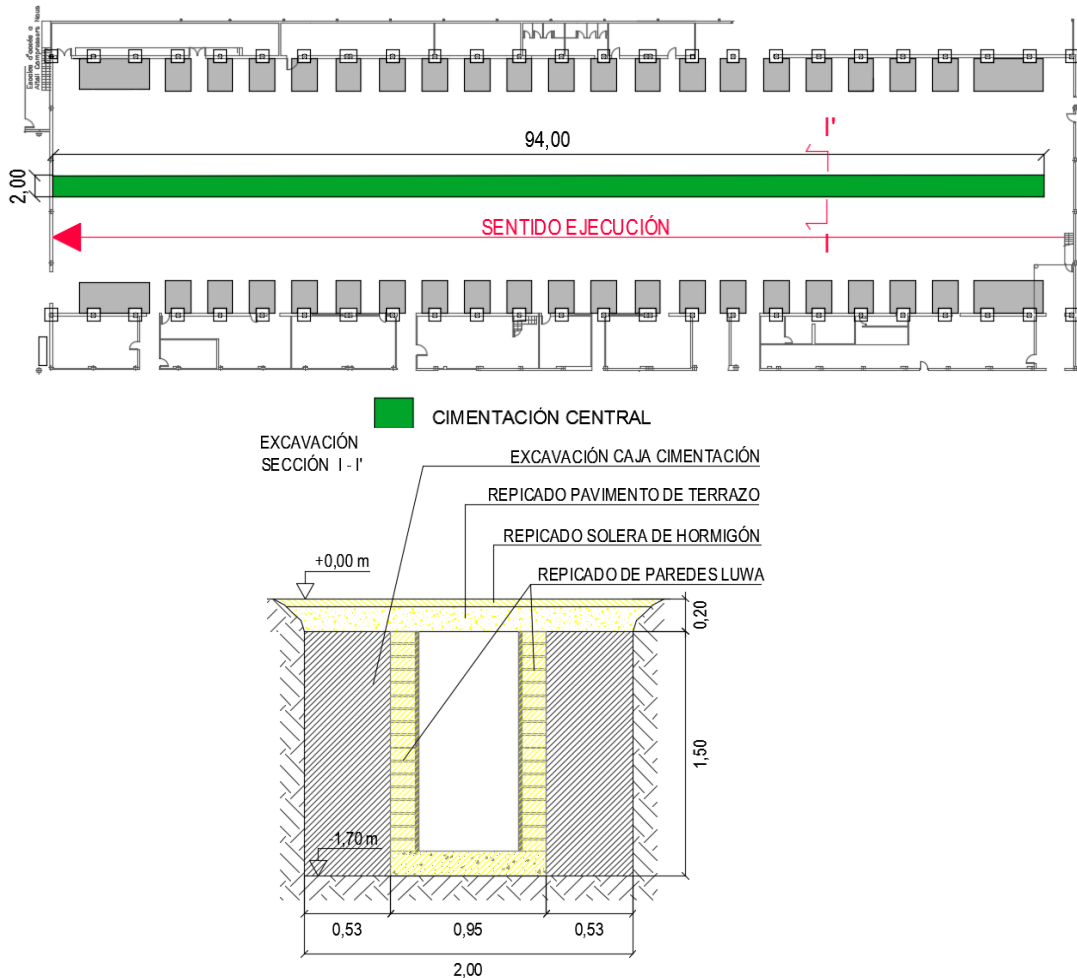
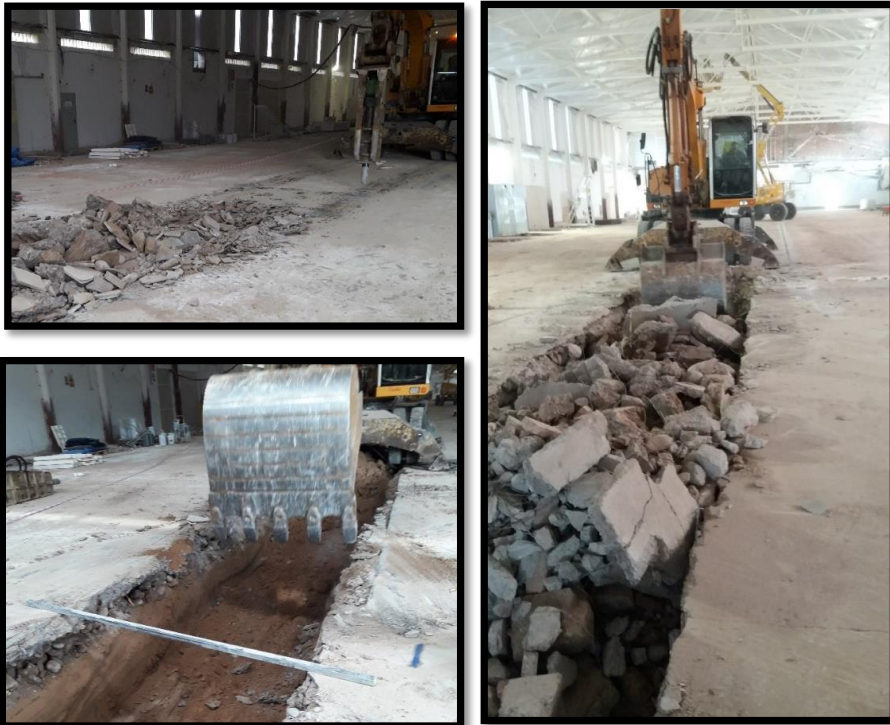
FASE:		EXCAVACIÓN CENTRAL		FICHA 10			FECHA: de 21/06/2017 a 28/06/2017		
TAREAS REALIZADAS	MEDICIÓN		RECURSOS						
	PROECTO	REAL	PERSONAL	MEDIOS AUXILIARES	CONTROL DE CALIDAD				
Replanteo de la zapata central según planos.			1 Encargado de obra	Máquina giratoria					
Repicado de solera de hormigón y pavimento existente de terrazo. Hasta cota -0,20 m (m2)	188,00	188,00	1 Oficial	Camión de carga					
Repicado de paredes de paredes y fondo de galería central de ventilación. (m3)	52,50	55,00	1 Peón	Martillo compresor					
Vaciado de runa de terrazo, hormigón y ladrillo macizo. Carga a camión y transporte a vertero. (m3)	122,60	129,50	1 Maquinista	Cepillo manual					
Vaciado del resto de tierras de caja de zapata. Hasta la cota -1,70 m (m3)	149,46	152,00	1 Transportista						
Picado y cepillado con medios manuales de restos de tierra anclado a zapata y antigua riostra. (ud)	1,00	1,00							
Carga tierras a camión y transporte a vertedero. (m3)	171,80	182,40

INCIDENCIAS	MEDIDAS PREVENTIVAS		MATERIAL						
Paso de instalaciones eléctricas en la zona central. Se comprueba con medidor de tensión que no hay conexión eléctrica y se retira cableado.	EPI'S: Casco, botas, gafas, protector auditivo mascarilla antipolvo, guantes y chaleco reflectante Malla de plástico fijada con puntales metálicos en perímetro de cajas de excavación.								
DOCUMENTACIÓN GRÁFICA			DOCUMENTACIÓN FOTOGRÁFICA

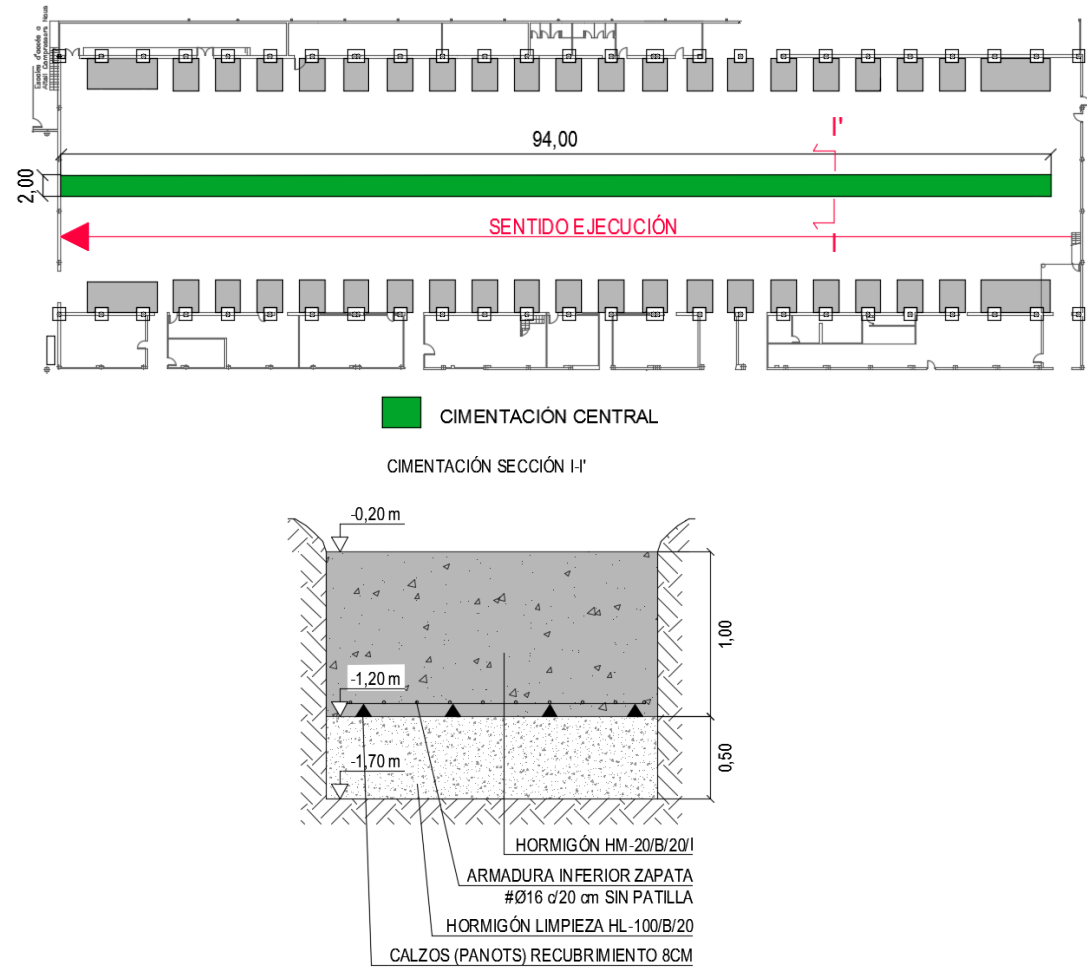
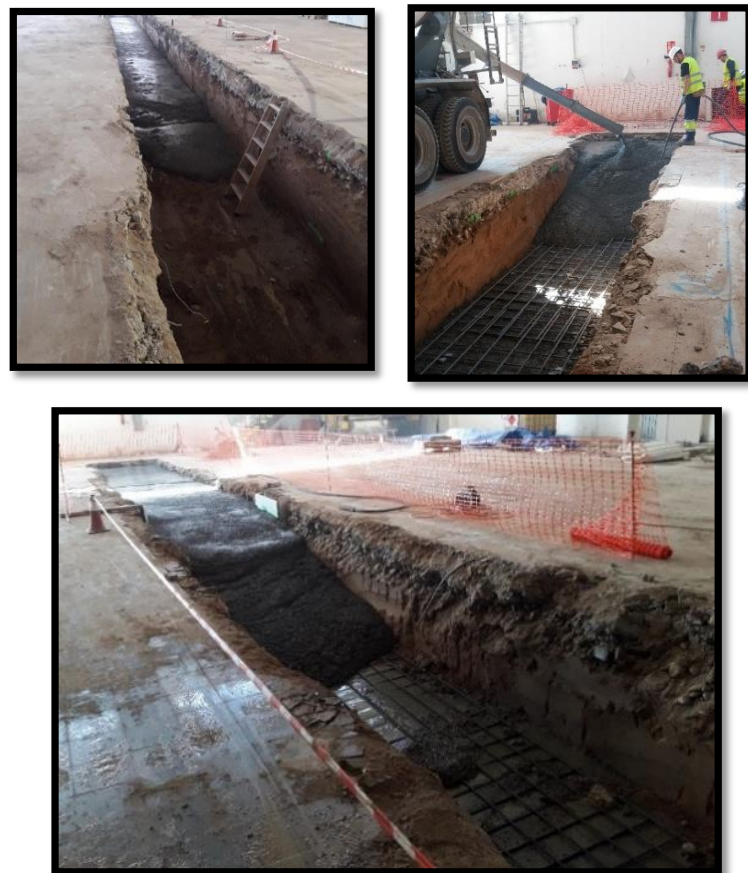
2.5.11 FICHA 11: CIMENTACIÓN CENTRAL

FASE: CIMENTACIÓN CENTRAL		FICHA 11		FECHA: de 29/06/2017 a 05/07/2017		
TAREAS REALIZADAS	MEDICIÓN		RECURSOS			
	PROYECTO	REAL	PERSONAL	MEDIOS AUXILIARES	CONTROL DE CALIDAD	
Replanteo de conectores a cimentación existente. (uds)	18,00	18,00	1 Encargado de obra 1 Oficial 1 Peón 1 Maquinista 1 transportista	Camión hormigonera	HORMIGÓN:	
Perforación para anclaje de conectores. (uds)	18,00	18,00		Camión grúa	4 lotes de 2 series. Cada serie	
Fijación de conectores mediante soplado e inyección de taco químico. (uds)	18,00	18,00		Sierra circular eléctrica	compuesta por 5 probetas y	
Descarga de armadura en obra.				Perforador eléctrico	2 tomas de cono Abrams.	
Vertido de hormigón de limpieza con camión hormigonera. HL-100/B-20 , vibrado y rastreado (m3)	94,00	96,00		Bomba de soplado	ACERO:	
Colocación de panots y armadura inferior, parrilla de Ø16c/20cm. (kg)	2762,06	2762,06		Pistola de inyección	Certificado de calidad

Vertido de hormigón directo con camión hormigonera. HM-20/B/20/I , vibrado y rastreado (m3)	188,00	200,00		Vibrador eléctrico	Certificado de inspección	
Curado mediante manguera de agua (2 días)				Manguera de agua	Certificado de suministro	
INCIDENCIAS	MEDIDAS PREVENTIVAS		MATERIAL			
	EPI'S: Casco, botas, gafas, guantes, chaleco reflectante y protector auditivo. Malla de plástico fijada con puntales metálicos en perímetro de cajas de excavación.		·Hormigón HM-20/B/20/I. ·729 Iankocelfast (resina para anclajes estructurales). ·Barras corrugadas de 20mm Ø B500S (conectores). ·Armadura de barras corrugadas Ø 16c/20cm B500S, conformadas y soldadas en taller según proyecto. conformadas y soldadas en taller según proyecto.			
DOCUMENTACIÓN GRÁFICA			DOCUMENTACIÓN FOTOGRÁFICA

The new deck needs an expansion of the already existing foundation. The dimensions on plant of the ground beams: 1,20 x 1,20 m and 1,00 height. The current insulated ground beams have their axes coinciding with those of the reinforced concrete pillars, the latter will stop having their structural function, to become a perimeter enclosure element. In anticipation of the structure of the attic, a continuous central ground beam will be done along all the factory.

The foundation will be done with concrete in mass type HM-20/B/20/I. The frame will be placed by the lower side of the ground beam, it will be a criss-cross pattern of corrugated bars B-500-SD of 16 mm every 20 cm.

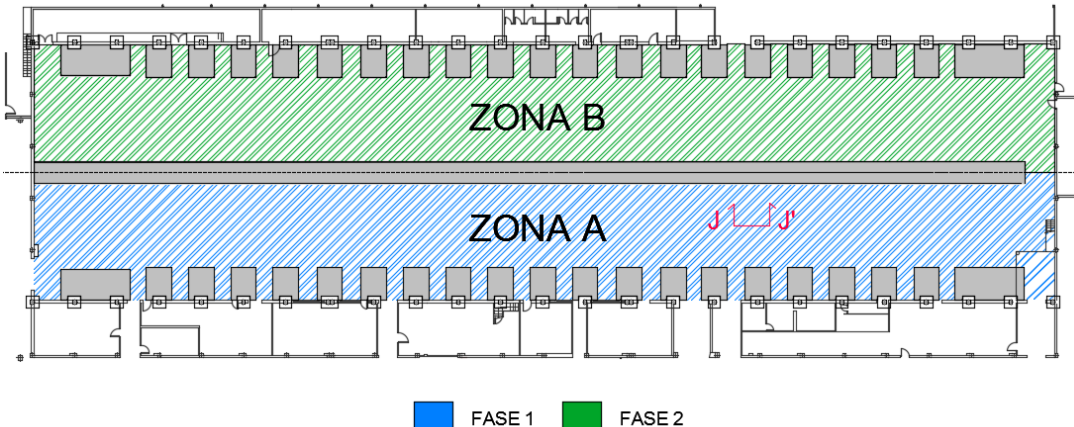
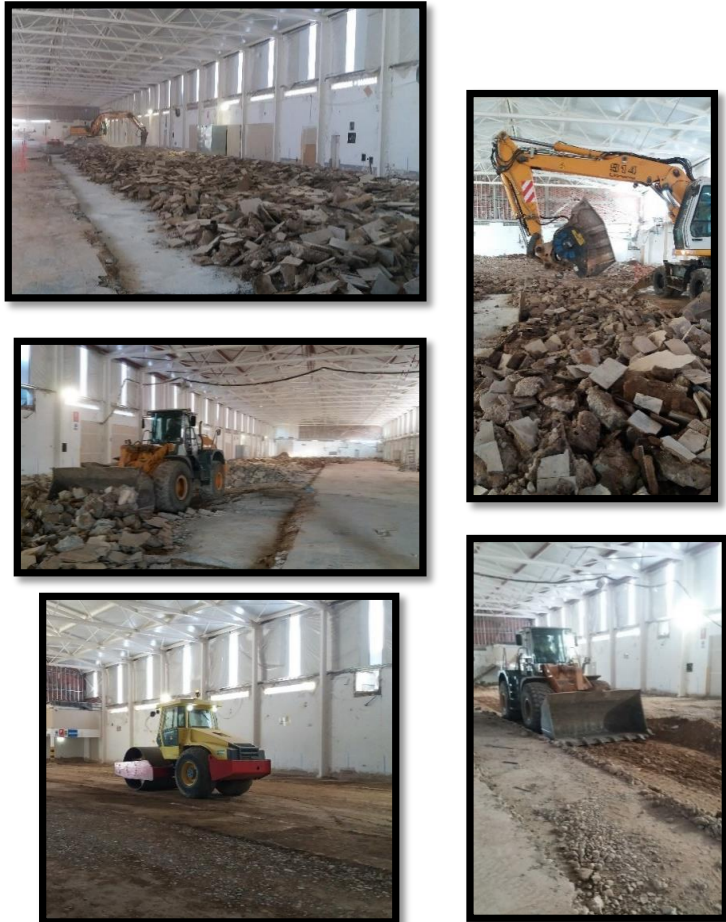
2.5.12 FICHA 12: DERRIBO Y SUBBASE DE PAVIMENTO

FASE: DERRIBO Y SUBBASE DE PAVIMENTO		FICHA 12					FECHA: de 07/07/2017 a 25/07/2017		
TAREAS REALIZADAS	MEDICIÓN		RECURSOS						
	PROECTO	REAL	PERSONAL	MEDIOS AUXILIARES	CONTROL DE CALIDAD				
Repicado de pavimento existente sobre solera de hormigón en masa hasta cota -0,20 m. (m2)	1762,90	1762,90	1 Encargado de obra	Máquina giratoria	Ensayo proctor modificado: Toma de muestra de 50 kg e informe de laboratorio				
Acopiado y triturado de la runa pruducida para obtención de zahorras recicladas.			1 Oficial	Minicargadora					
Excavación de caja de pavimento (20cm) hasta la cota -0,40m. (m3)	352,58	354,20	1 Peón	Pala cargadora					
Carga y transporte de tierras a vertero. (m3)			2 Maquinistas	Compactadora					
Relleno de galerías de ventilación con la zahorra reciclada. (PA)	1,00	70m3	1 Transportista	Martillo compresor					
Creación de subbase de pavimento con zahorra reciclada. (m3)	476,00	493,00

Compactación de subbase de pavimento. (m2)	1762,00	1762,00							
INCIDENCIAS	MEDIDAS PREVENTIVAS			MATERIAL					
	EPI'S: Casco, botas, gafas, protector auditivo mascarilla antipolvo, guantes y chaleco reflectante.								
DOCUMENTACIÓN GRÁFICA				DOCUMENTACIÓN FOTOGRÁFICA

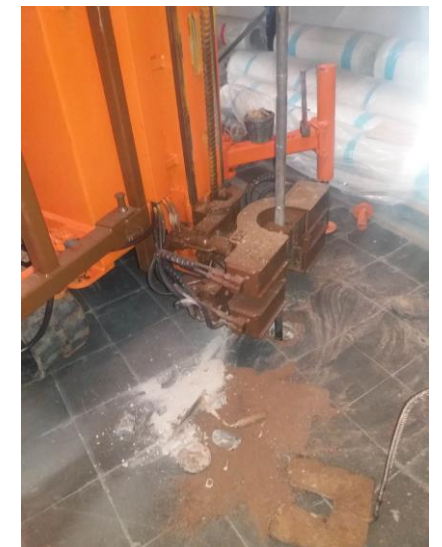
Fig. 14 – Penetration test

A Layer (6-7 m thick), it is the layer below the superficial one, it is a type of little cohesive ground, made up of wet sandy muds and half consolidated. It is the layer where the existing foundation rests and where its extension is done. $Q_{dam} = 1,1 \text{ kg/cm}^2$ for insulated ground beams and $Q_{dam} = 0,8 \text{ kg/m}^2$ for continuous foundation.

B Layer (7 m on) granular layer made up of crushed stone and sand, of low humidity. $Q_{dam} = 2,0 \text{ kg/cm}^2$.

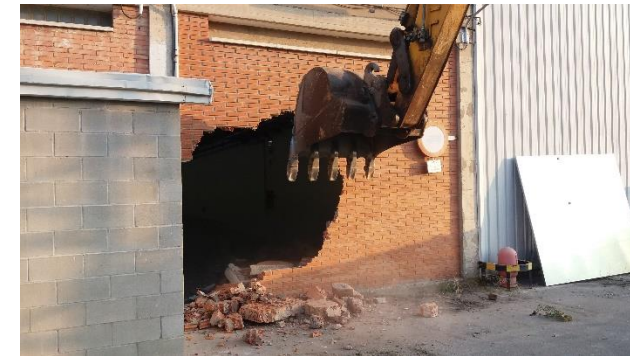
attachment, opening a hollow 4,70 x 4 m delimited by the porch of concrete.

As evacuation of personnel in case of emergency, the main access to the work as well as two doors placed at the bottom of the ship, would be used: evacuation door already existing of the ship itself and a new one with two leaves placed on one of the walls
